**BANGA**

Ein Sommer - Bungalow mit Badzelle und Küchenzeile, integrierten Ablagen und Bettgestellen.

| Sanierung | Planung durch: BAKU - Dr. P. Voigt, Architekt;<br>Prof. Dr. E. Genzel<br>Durchführung: Fiber Tech, Chemnitz |

## **Zustand vor der Sanierung:**

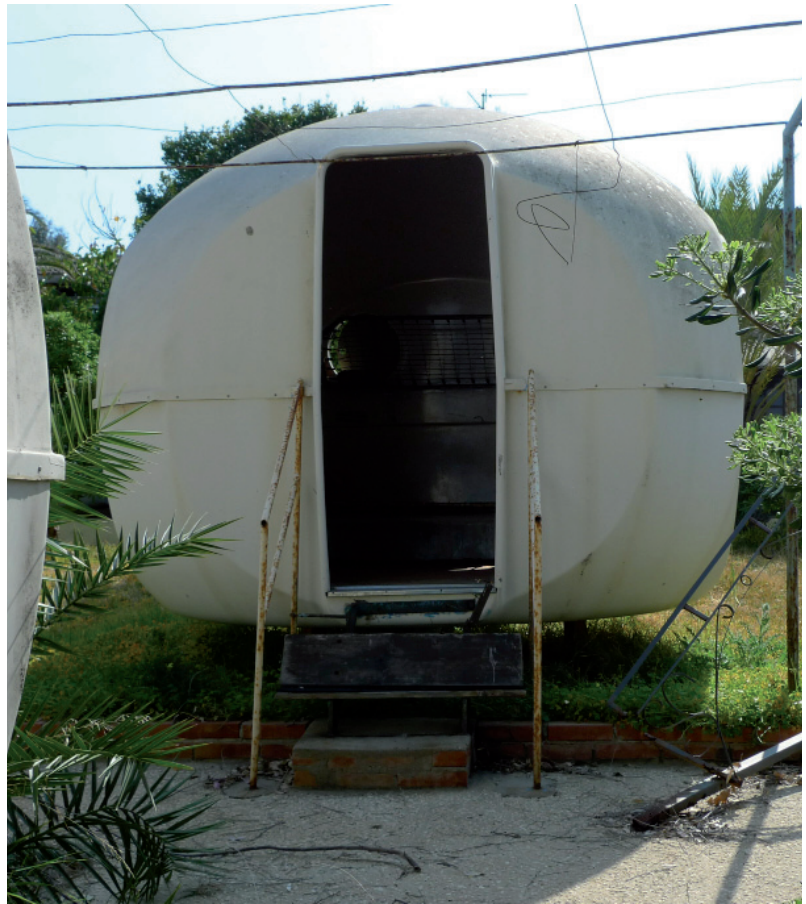
Ansicht Eingang,  
ausgehängte Tür

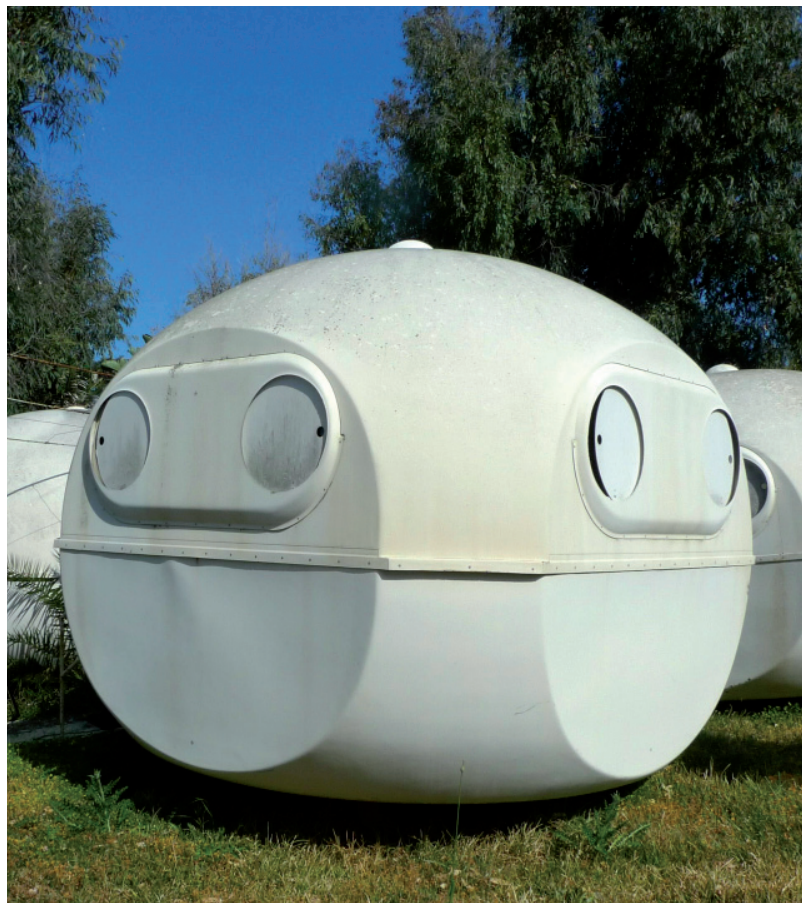
Ansicht Fensterfronten

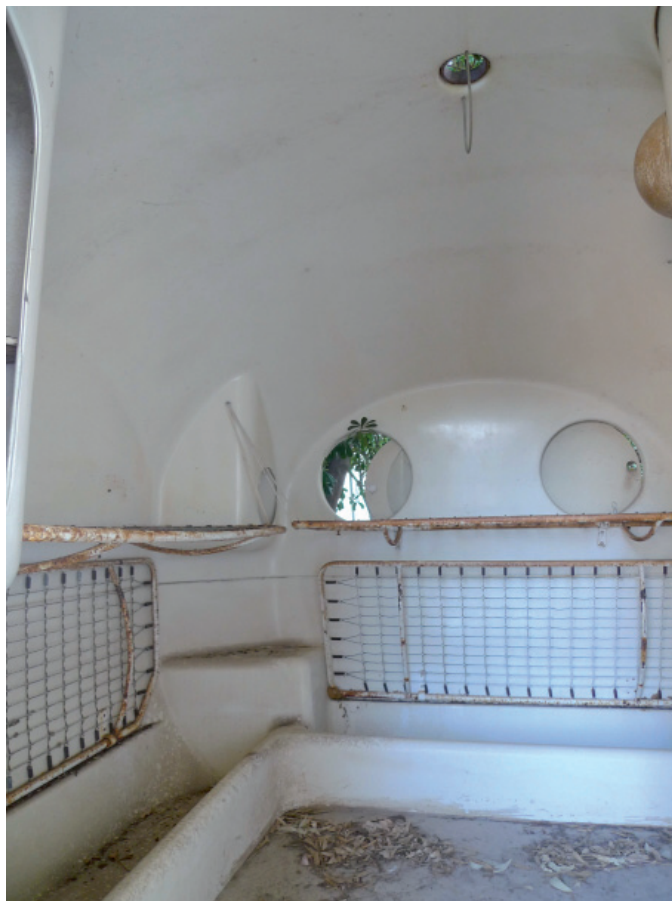
Wohnraum,  
mit integrierter Möblierung

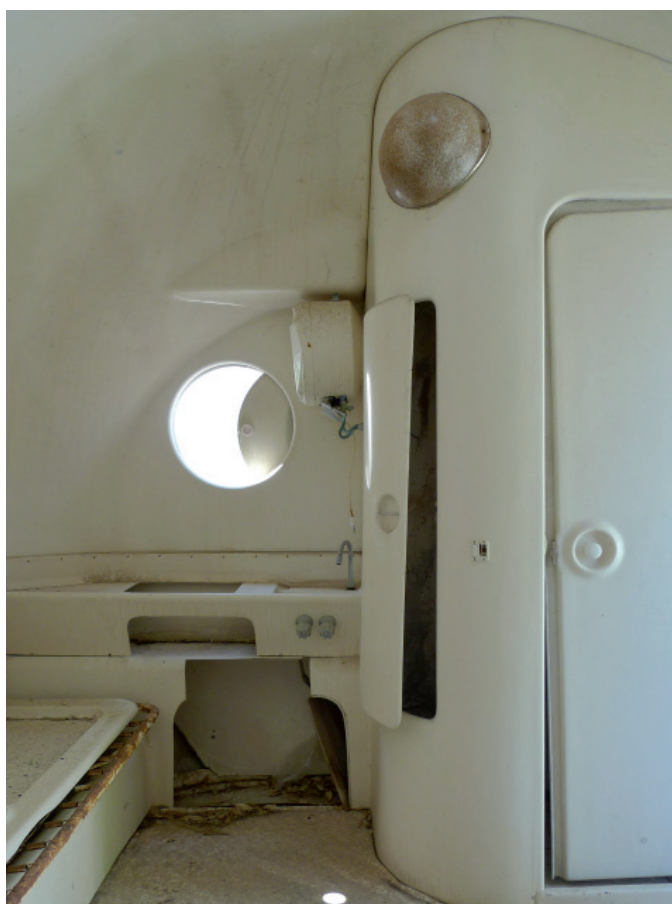
Küchenzeile und Tür zur Badzelle

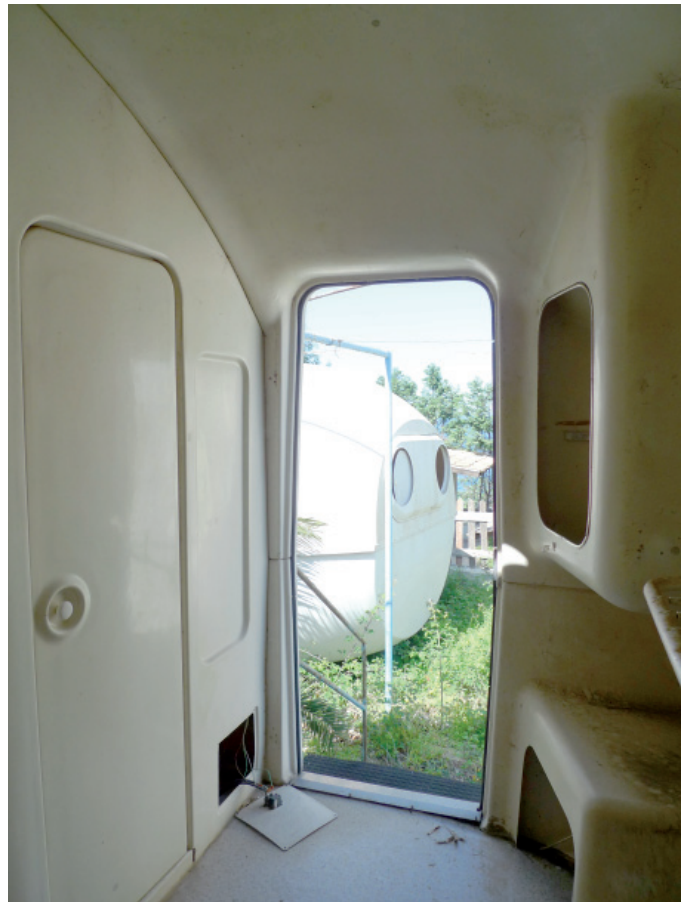
Blick zum Eingang, Tür zur Badzelle,  
ausgehängte Eingangstür

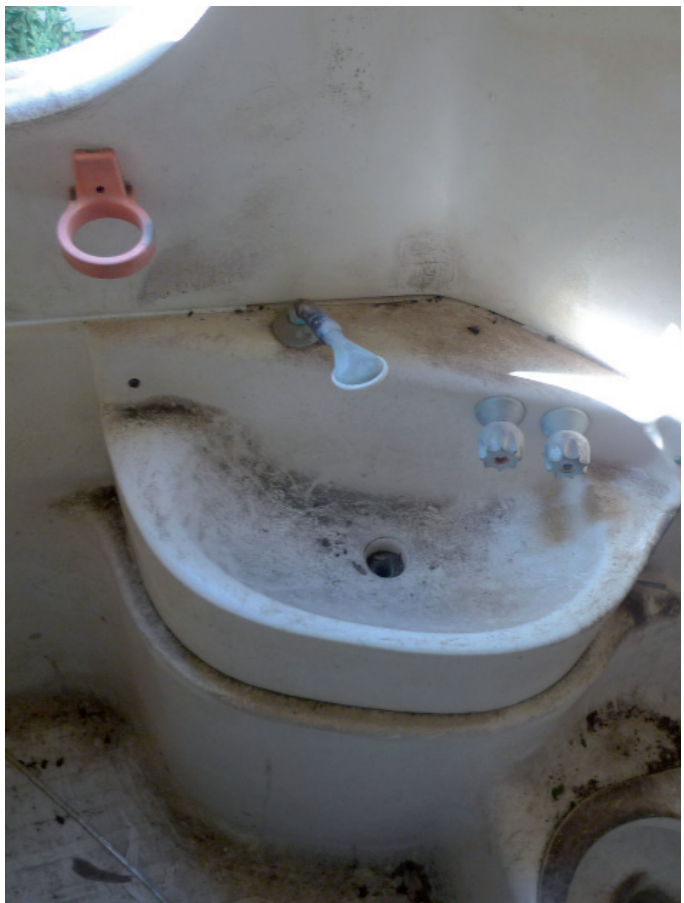
integrierte Möblierung der Badzelle,  
Bodenablauf vorhanden
